建设项目环境影响报告表

(生态影响类)

工程名称： 信丰县古陂镇防洪工程

建设单位（盖章）： 信丰县水利局

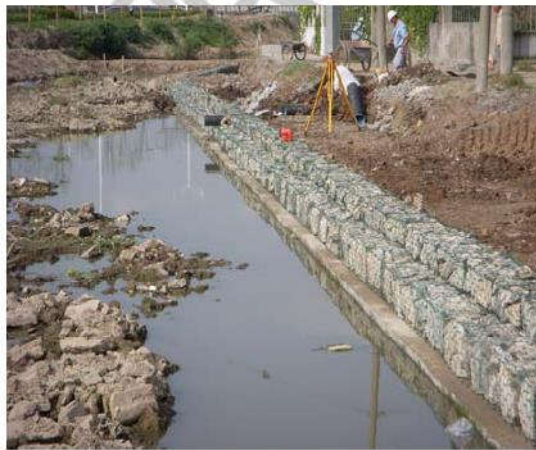
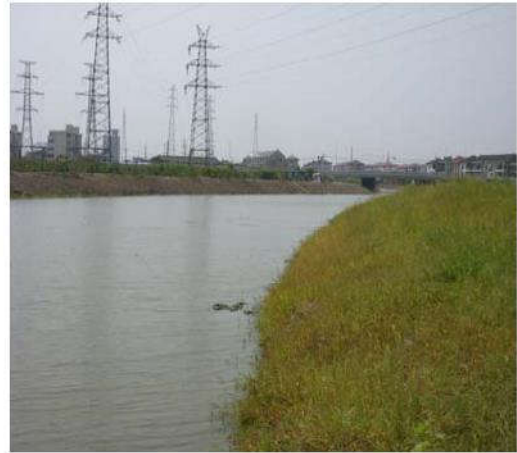
固滨笼摆放及回填土施工水准测量

完工后一段时期部分区段绿草覆盖

图 2-4 格宾石笼施工及完工效果图

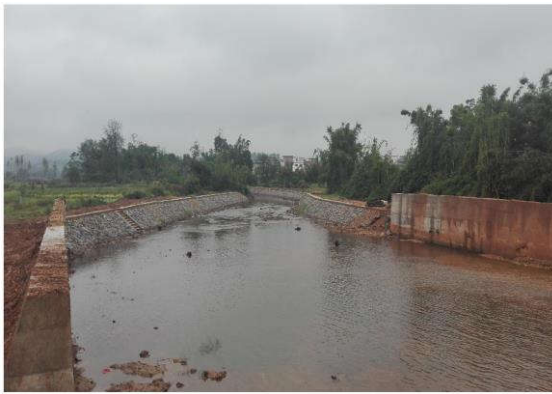
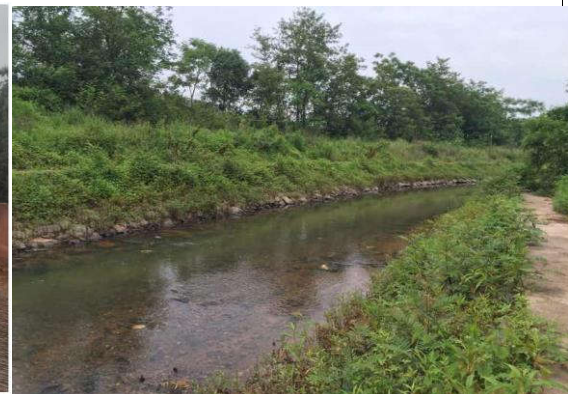
图 2-5 干砌石护岸完工及完工后一段时间效果图

对干砌石护坡抛石固脚的河岸，先按 1:2.0 进行削坡整治后（现有河岸缓于 1:2.0 则维持现状）采用干砌石护岸，干砌石护岸底部采用抛石固脚体，固脚体应深入河床 1.2m，固脚体底宽 1.0m，内外边坡坡比均为 1:1.0，抛石固脚顶高程同枯水位。干砌石护坡采用高度为 1.5m，干砌石护坡坡比为 1:2.0。

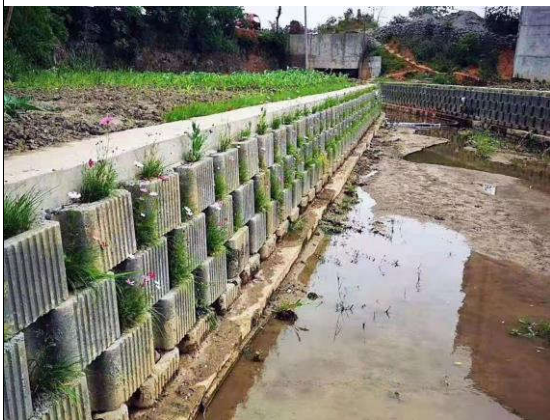
图 2-6 砼生态挡墙护岸完工及完工后一段时间效果图

对 C20 砼生态挡墙护岸的河岸，采用 2 种高度，其中桩号 K 东左 3+642~K 东左 3+738 段为结合游步道设计需要，该段生态挡墙高 4.08m，砼生态挡墙为素砼结构，为 9 层砼砌块砖和 C20 砼基础组成。挡墙背水侧采用土方回填。桩号 K 东左 3+745~K 东左 4+019 段生态挡墙高度为 1.5m。砼生态挡墙为素砼结构，为 3 层砼砌块砖、生态压顶块和 C20 砼基础组成，砼砌块砖高出河床 1.5m，每个砼砌块砖留有生态种植孔。第一层砌块砖与砼基础钢筋连接，砖内留有钢筋孔，摆放第一层砖后在第一层锚固孔置入锚固钢筋并浇灌混凝土，后放置第二层砌砖，第三层砌砖同第二层做法，上游段生态挡墙以此类推循环该做法。按抗冲刷深度要求，砼基础深入河床 1.2m。

生态砼又叫植生砼、绿化砼等，它是一种有着特殊结构特性的砼，既能适应绿色植物的正常生长又对生态平衡的调节有积极的促进作用，同时可以优化自然的环境景观。占地小，节省空间，缺点是造价较贵。

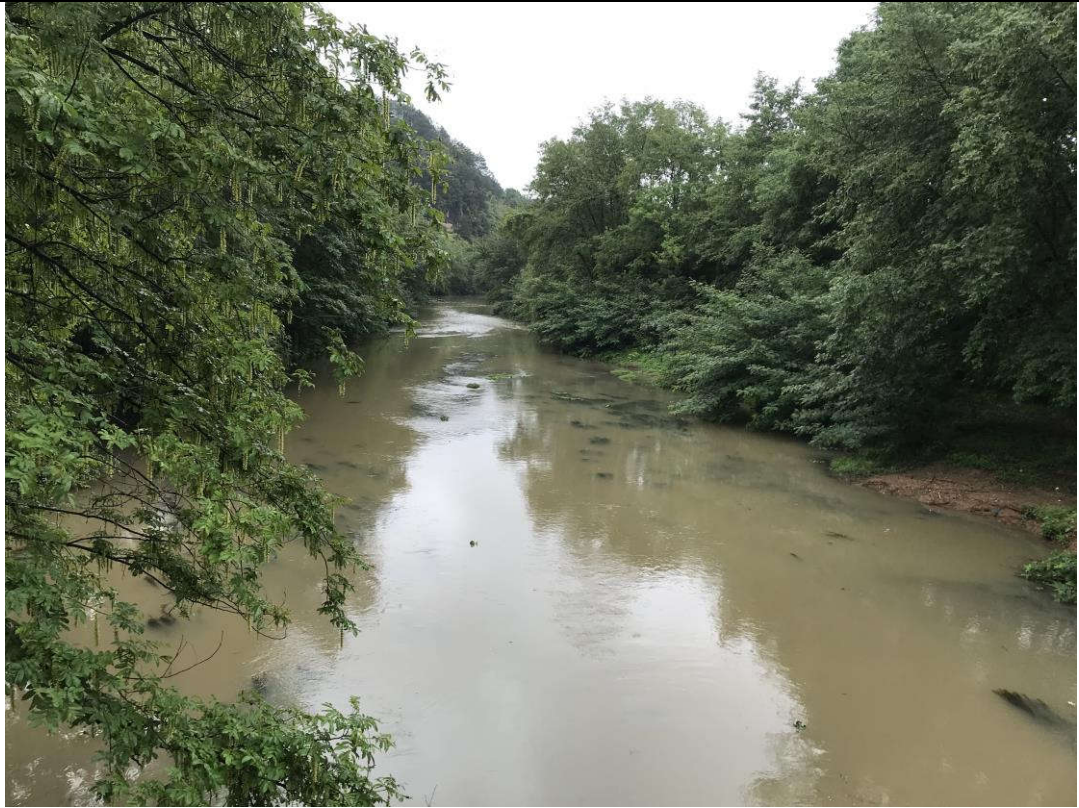
图 3-3 老克潭至刘屋河段现状照片

K 东左 2+276~ K 东左 2+568	292	该段河道为迎流顶冲段，岸坡坡高 1~3m，岸坡坡度 15° ~35° ，岸坡表层为砂壤土，厚度 0~2.2m，岸坡下部为圆砾层，厚度 2.5~3.6m，该段岸坡为土质岸坡，抗冲刷能力较差~差，岸坡稳定性较差。
		K 东左 2+568~ K 东左 2+709	141	该段靠近 G357，植被茂盛，现状未见崩岸现象，属基本稳定岸坡。
		K 东左 2+709~ K 东左 3+168	459	该段岸坡较陡，坡高 2~5m，岸坡坡度 25° ~45° ，岸坡表层为砂壤土或含砾中砂，厚度 0.9~2.3m，下部为圆砾层，该段岸坡为土质岸坡，抗冲刷能力较差~差，岸坡稳定性较差。
		K 东左 3+168~ K 东左 3+277	109	该段岸坡表层为砂壤土，厚度 0~0.6m，下部为圆砾层，抗冲刷能力差，现状岸线被洪水掏蚀严重，岸坡稳定性较差。
		K 东左 3+277~ K 东左 3+642	365	该段河道宽阔，岸坡低矮，植被发育，岸坡受河流冲刷作用弱，现状未见崩岸现象，属基本稳定岸坡。
		K 东左 3+642~ K 东左 4+019	377	该段靠近居民区，边坡较陡，植被较少。岸坡表层为砂壤土，层厚约 1.0m；下部为圆砾层，岸坡土体抗冲刷能力较差~差，局部已出现崩岸的现象，岸坡稳定性较差。
	东河 右岸	K 东右 0+000~ K 东右 2+282	2282	该段河道较为低矮，植被发育，受河流冲刷作用弱，现状未见崩岸现象，属基本稳定岸坡。
		K 东右 2+282~ K 东右 2+532	250	该段河道岸坡坡高 1~3m，岸坡坡度 15° ~35° ，岸坡表层为砂壤土，厚度 0~2.7m，岸坡下部为圆砾层，厚度 2.5~3.6m，该段岸坡为土质岸坡，抗冲刷能力较差~差，岸坡稳定性较差。
		K 东右 2+532~ K 东右 2+875	343	该段受以前采砂影响，河道宽阔，植被发育，岸坡受河流冲刷作用弱，现状未见崩岸现象，属基本稳定岸坡。
		K 东右 2+875~ K 东右 3+541	666	该段岸坡表层为砂壤土，厚度 0~2.6m，下部为圆砾层，抗冲刷能力差，现状岸线被洪水掏蚀严重，岸坡稳定性较差。

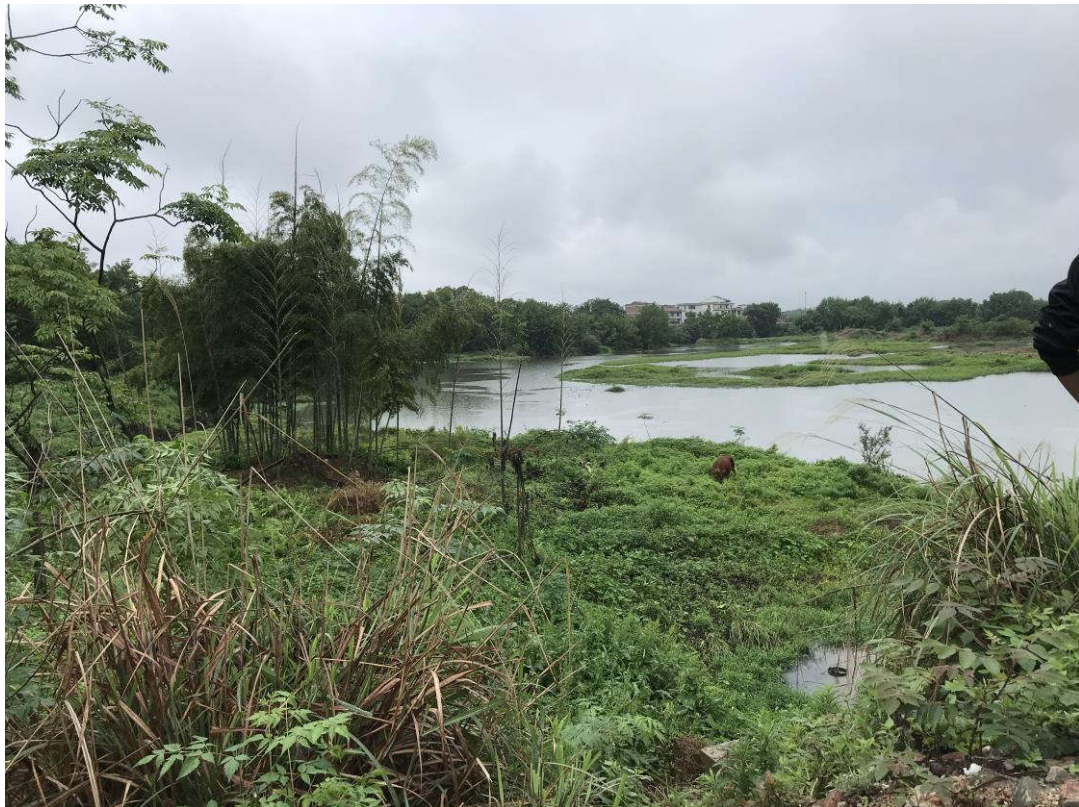
图 3-4 刘屋至古陂新桥河段现状照片
